## ПАСПОРТ

Успенська церква

МІСЦЕ ЗНАХОДЖЕННЯ : Вінницька область,  
Барський район, м. Бар, вул. Св. Миколая, 10/22

ОХОРОННИЙ № ПАМ'ЯТКИ: №63

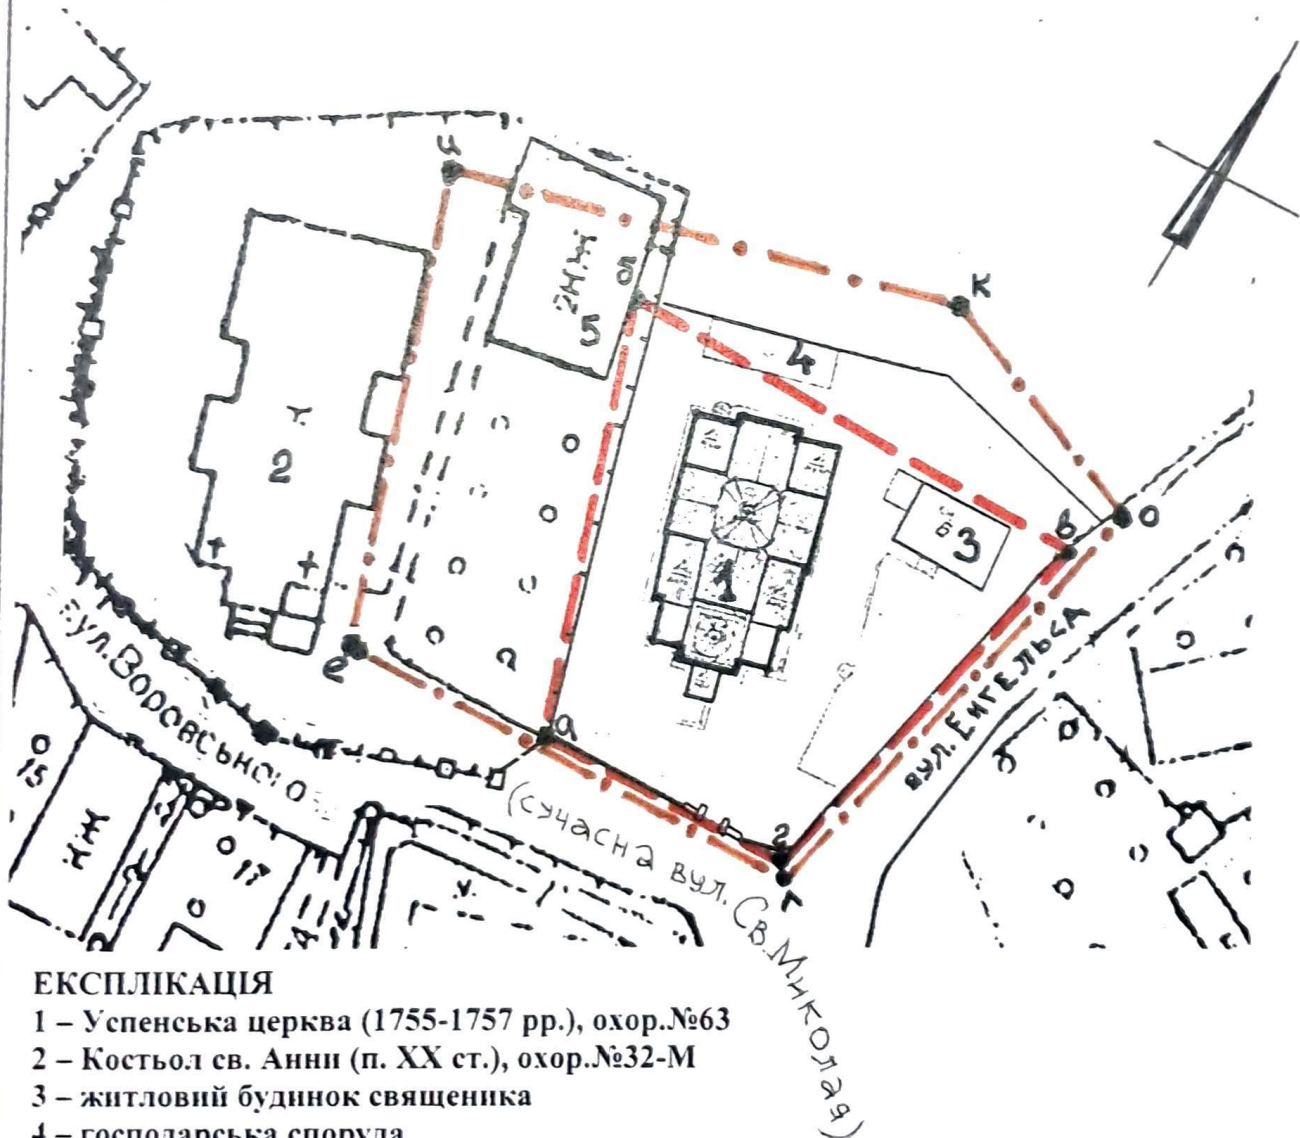
**ПЛАН**  
охоронної зони та зони регулювання забудови  
пам'ятки архітектури національного значення  
«УСПЕНСЬКА ЦЕРКВА» (1755-1757 рр.), охор. №63  
Вінницька обл., м. Бар, вул. Св. Миколая, 10/22

- 1 – Успенська церква (1755-1757 рр.), охор. №63
- 2 – Костьол св. Анни (п. XX ст.), охор. №32-М
- 3 – житловий будинок священика
- 4 – господарська споруда
- 5 – плебанія

**Примітка:** Охорона зона та зона регулювання забудови нанесені на підставі візуального обстеження існуючої ситуації та нанесена на топооснові в М 1: 1000

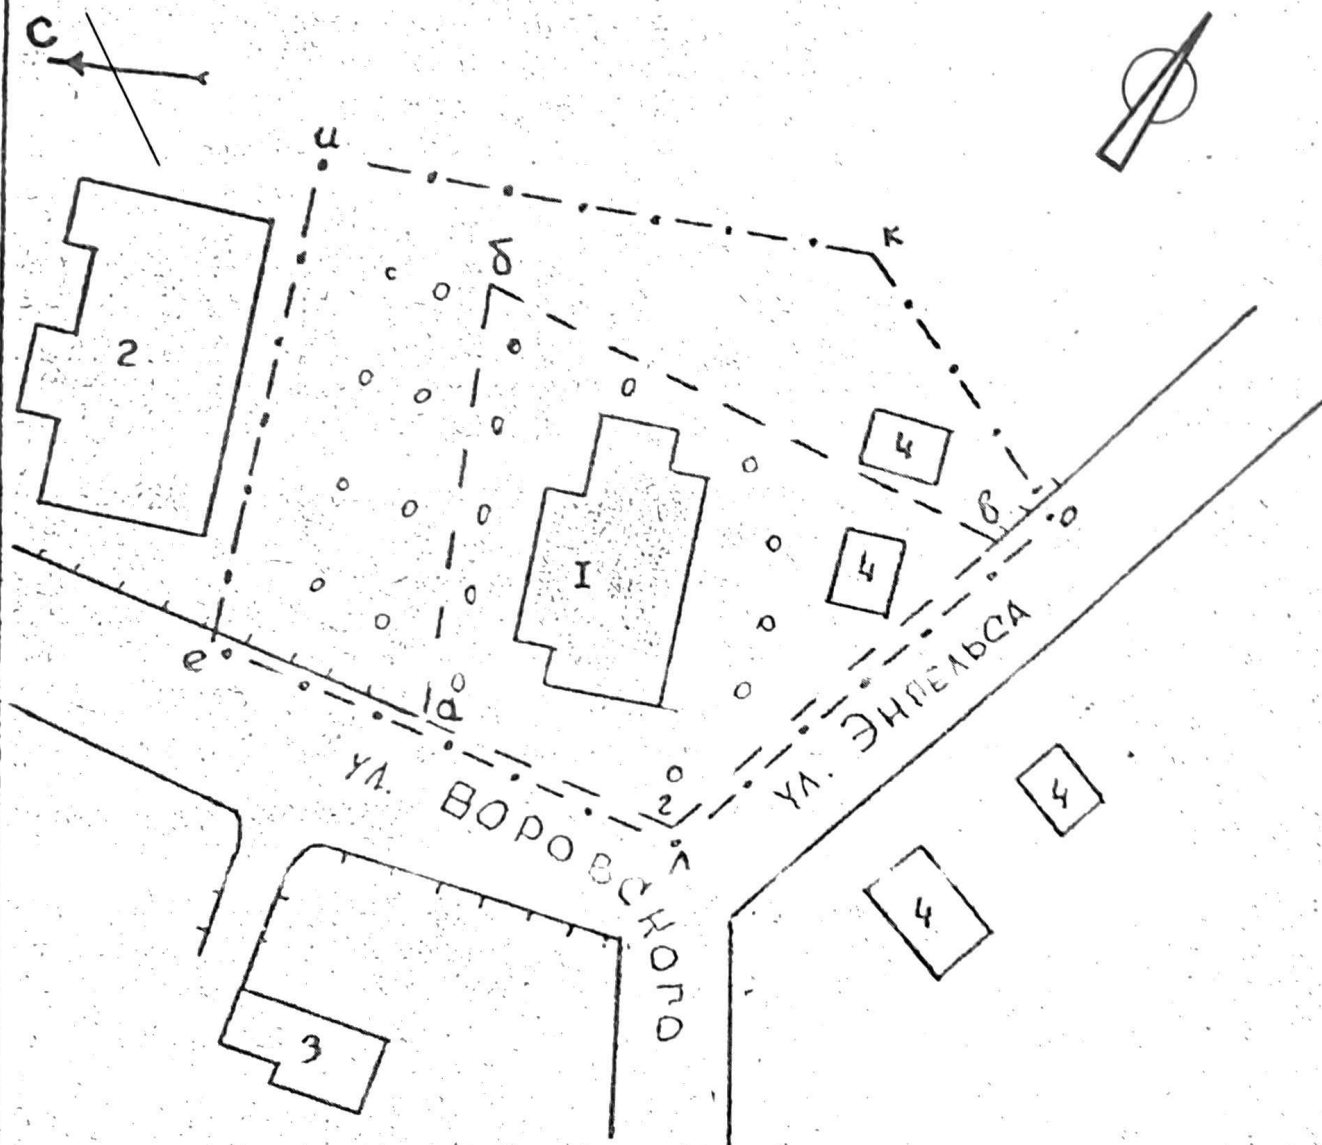
РАСПОЛОЖЕНИЯ УСПЕНСКОЙ ЦЕРКВИ, г. Бар, ул. ВОРОВСКОГО, БАР  
СКИЙ ГОР/О, ВИННИЦКАЯ ОБЛ, МАСШТАБ М 1:500.

- 1- церковь - памятник архитектуры
- 2- костел
- 3- детсад
- 4- жилые дома

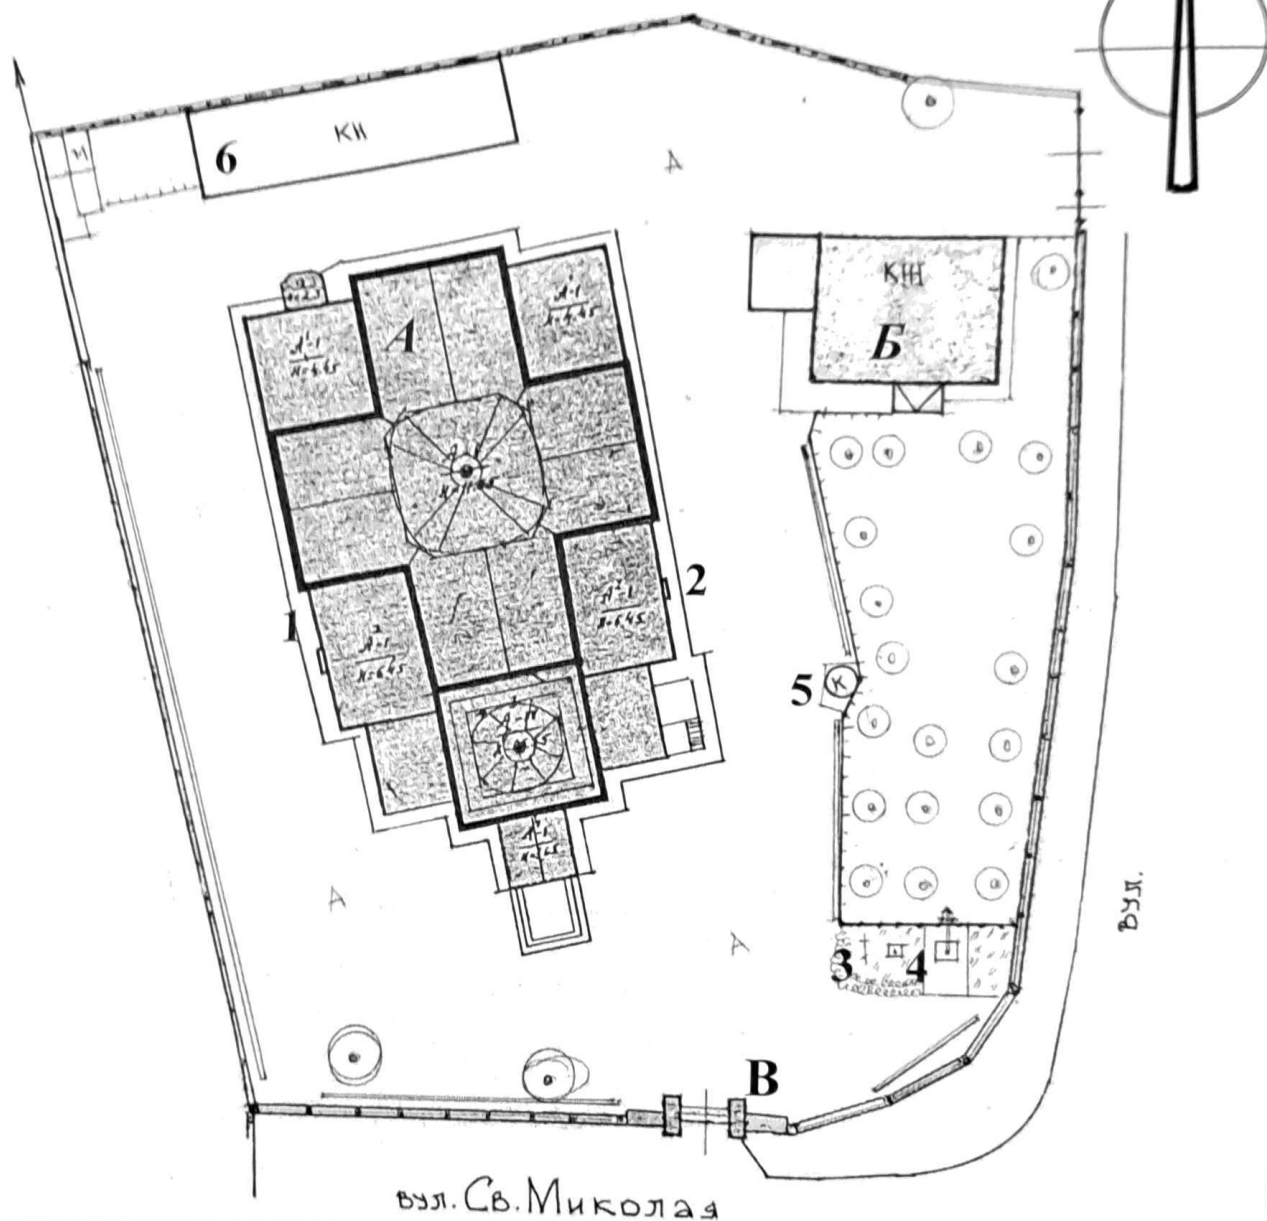
Схема території пам'ятки архітектури національного значення  
 «Успенська церква», 1755-1757 рр., охр.№63  
 Вінницька обл., м. Бар, вул. Св. Миколая, 10/22  
 (існуюча ситуація)

- А – Успенська церква (охор.№63)
- Б – Житловий будинок священика
- В – Вхідна брама (колишня дзвіниця)
- 1 - Поховання священика (невідомого)
- 2 - Поховання священика Є.Корчинського (1870-1893)
- 3 - Дерев'яний хрест на могилі (невідомого)
- 4 - Дерев'яний Поклінний Хрест
- 5 - Колодязь
- 6 - Господарські споруди

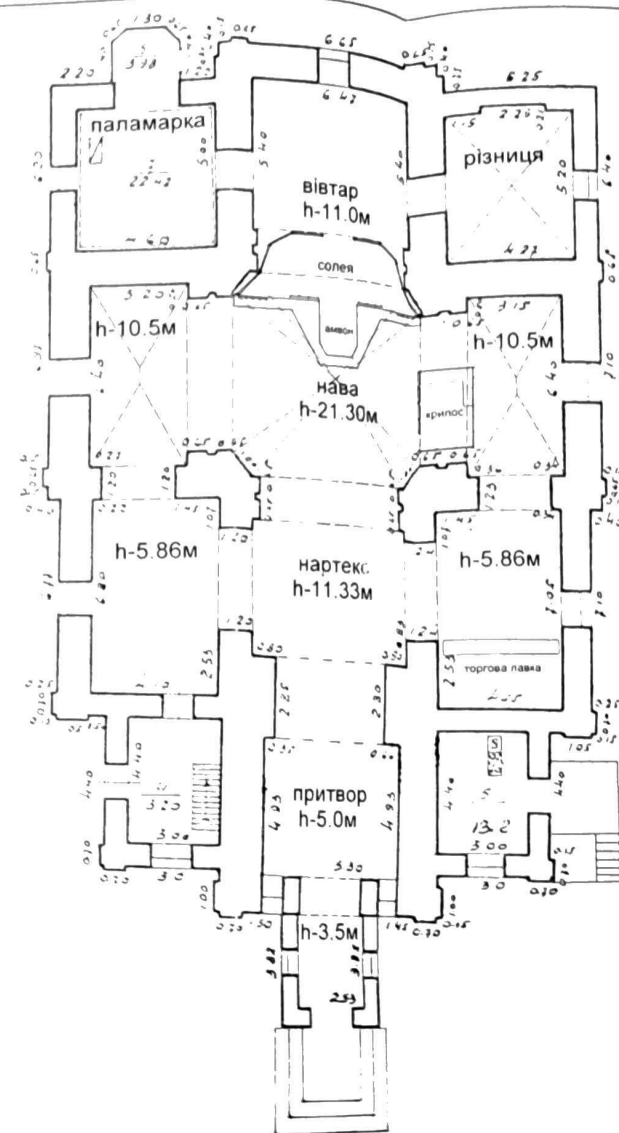
План церкви

1. східний фасад Успенської церкви надано по кресленку 1900р.
2. план церкви та дзвіниці – по даним БТІ м. Бар
